INSTITUTO DISTRITAL DE TURISMO

DIAGNÓSTICO INTEGRAL DE ARCHIVOS

DICIEMBRE 2020

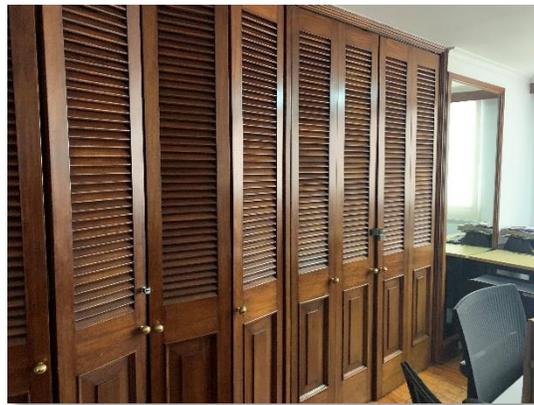
2 oficina de comunicaciones detalle de mobiliario en madera.

El inmueble, está conformado como se mencionó anteriormente, por 6 pisos de altura, distribuido para oficina y su respectivo archivo de gestión, los cuales están ubicados en los muebles de madera con puertas, empotrados en los muros, en su mayoría como se puede ver en la Imagen 2.

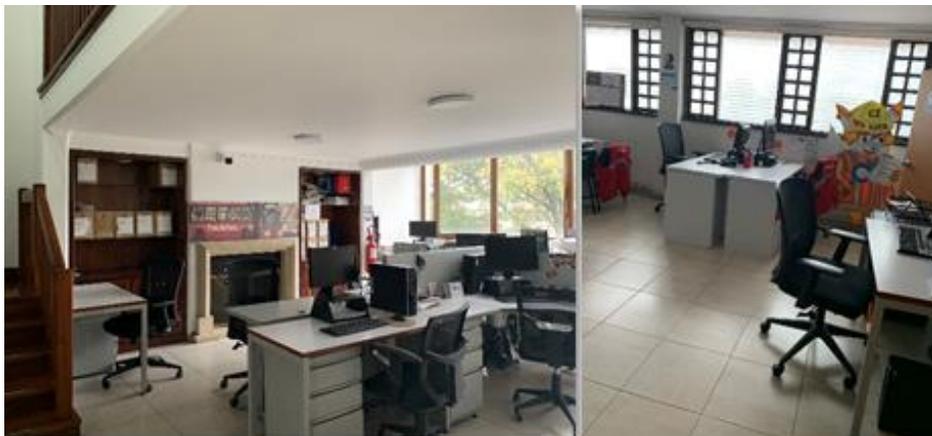
3 imágenes de los detalles constructivos visibles

Constructivamente, y por la tipología, se puede presumir que es una estructura de columnas, vigas y entrepisos en concreto, con acabado de piso laminado, muros pañetados y pintados, cielorraso en láminas de yeso, con luminarias incrustadas.

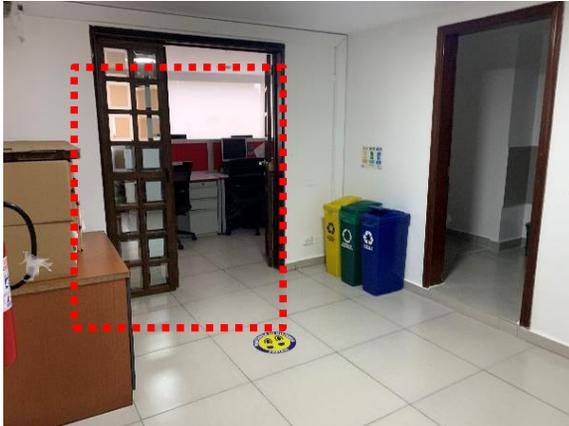
4 Detalle carpintería en madera

En los espacios interiores, cuenta con módulos de escritorio y superficie, con archivadores, así como carpintería de madera en puertas y ventanas, donde se desarrollan las actividades de oficina.

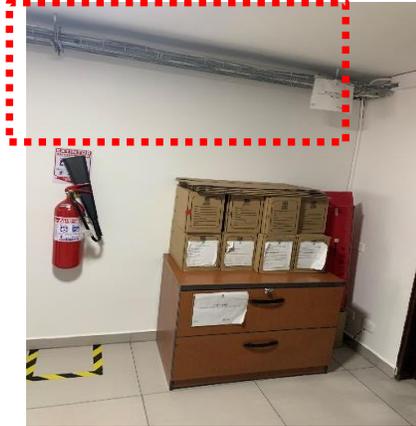
5 Canaleta de cableado de voz y datos

Las redes eléctricas funcionan de manera adecuada, evidenciando que las luminarias que se encuentran en el cielorraso, son de factura reciente, así mismo, cuenta con canaletas perimetrales, por donde se conduce el cableado estructural (voz y datos), de igual manera, se identificó la escalerilla adosada al cielorraso, que contiene el cableado y se encuentra al descubierto y que no genera riesgo de corto eléctrico.

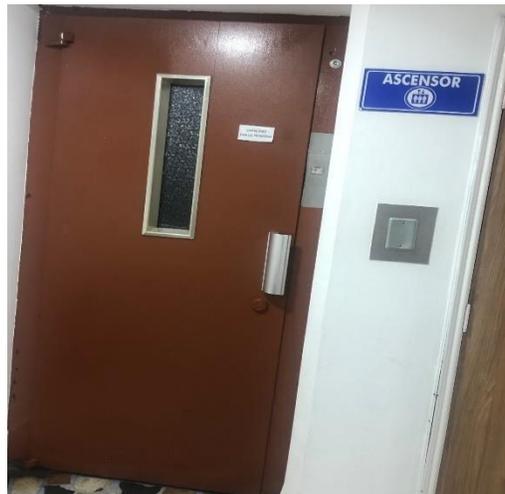
6 Punto fijo detalle del elevador

Presenta un punto fijo en madera y baldosa, y un elevador, el cual comunica desde el primer hasta el cuarto piso,

Espacialmente se desarrolla con un acceso principal y un acceso vehicular, hacia el costado sur se encuentra el punto fijo y el ascensor, cuenta con un espacio cubierto, que funciona como espacio de distribución, el cual se encuentra libre, y a la parte posterior del inmueble, se localiza el archivo central del Instituto.

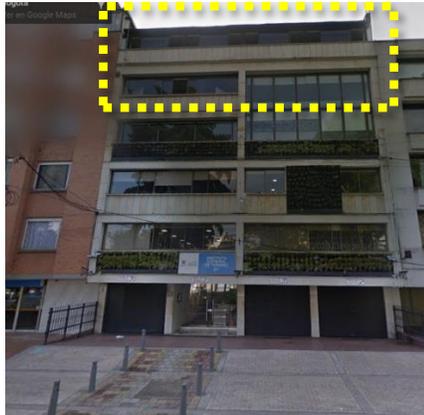
7 Detalle del sexto piso

En el sexto piso, se encuentra la Oficina de Control Interno, Oficina para auditorías y un Auditorio, el cual se evidencia que es un espacio adicionado en altura y cubierta, por las características de los materiales.

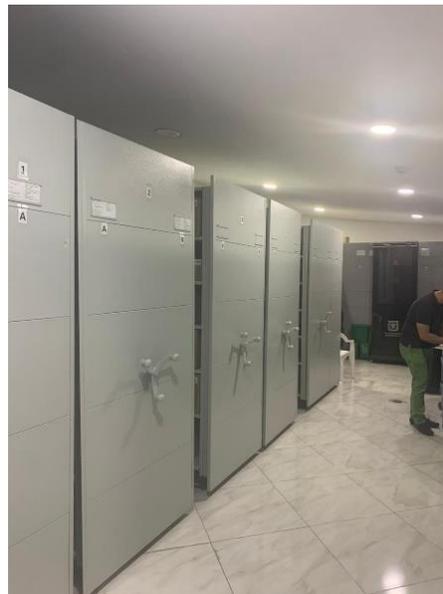
8 Archivo Central

El Archivo Central se encuentra ubicado en el aislamiento posterior cubierto de la edificación, el cual está dotado con cuatro cuerpos rodantes, distribuidos en U, en espacios amplios para la circulación y manipulación del material documental.

De acuerdo con la inspección visual, también se pudo deducir que los muros son en mampostería de ladrillo, confinada con la estructura de columnas y vigas en concreto, se pudo evidenciar que las instalaciones de voz y datos, se conducen por canaletas adosadas a muros y al cielorraso por medio de escalerillas.

- No se cuenta con un espacio exclusivo para el archivo central, ya que se comparte con el área de almacén y cafetería; lo cual no garantiza la seguridad de los documentos de archivo; lo que significa el incumplimiento del Acuerdo 049 de 2000.

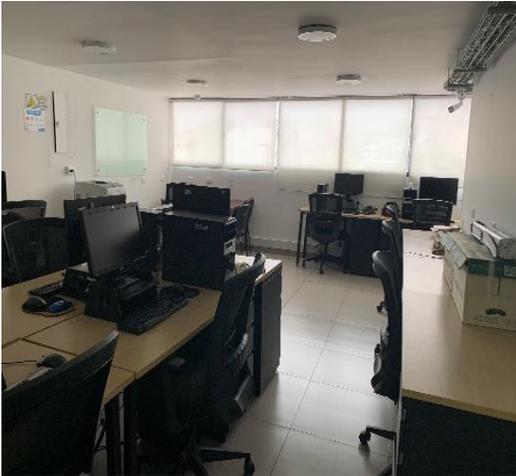
*10 Detalle de la oficina de
Observatorio de Turismo*

El archivo de gestión de la oficina de Observatorio de Turismo, en la cual se hizo evidente, la maraña de cableado estructural, el cual deberá estar ordenado dentro de la canaleta o escalerilla metálica.

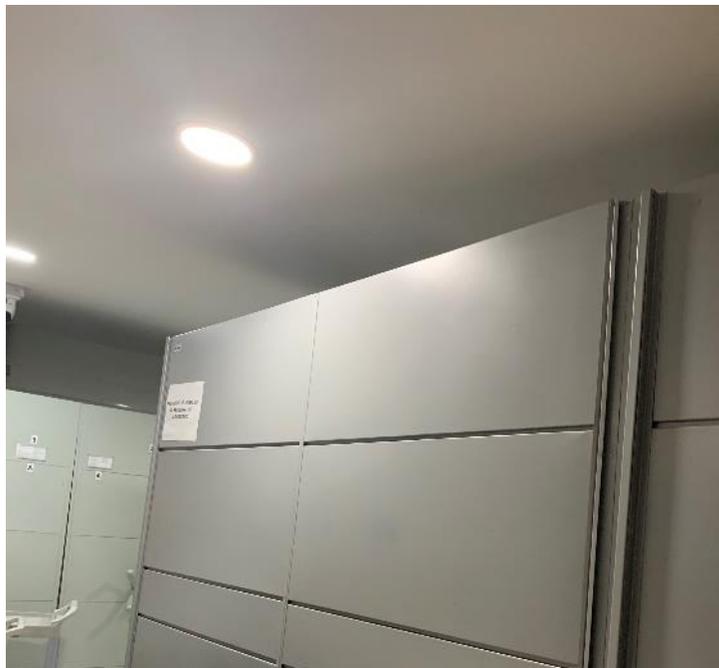
12 Iluminación Archivo Central

La iluminación en las zonas de almacenamiento del archivo central se da por fuente artificial luz fría, la cual se da por encendido manual con uso de interruptores, y al no ser una área de alto tráfico de la entidad, porque como se mencionó anteriormente es de acceso restringido se puede afirmar que los tiempos de exposición a la luz son cortos y no transgreden los rangos normales recomendados por la normativa nacional en materia de gestión documental y conservación de archivos.

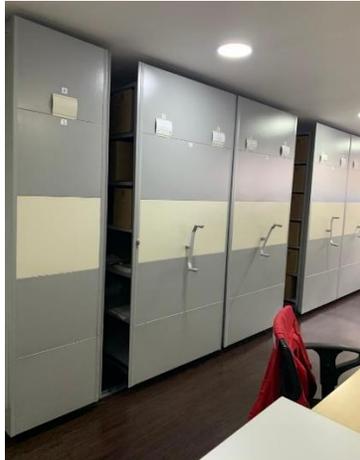
13 Detalle del archivo de gestión de la Oficina Asesora de Jurídica

Respecto al mobiliario de almacenamiento documental se encuentran variación de mobiliario, para el caso del archivo central y la oficina jurídica tiene estantería rodante apropiada para el almacenamiento documental.

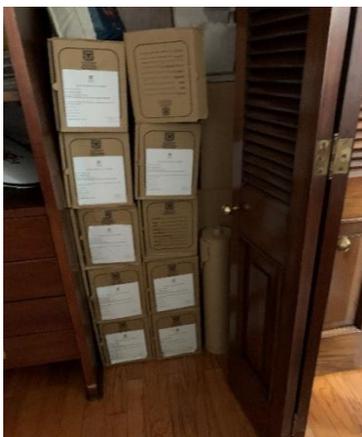
14 Archivo de gestión de Comunicaciones

Las áreas de Dirección, la Oficina de Comunicaciones, la Subdirección de Gestión Destino, la Subdirección de Promoción y Mercadeo, la Oficina de Planeación y Sistemas y la Subdirección de Gestión Corporativa y Control Disciplinario emplean el mobiliario de madera empotrado en las paredes, entendiéndose que su volumen documental es moderado como mobiliario de archivo, para lo cual es importante crear estrategias de mejora, para la optimización del espacio y el adecuado almacenamiento del material documental.

para la dimensión del acervo documental correspondiente a 62,5 metros lineales, y el proyectado de crecimiento, por lo que es recomendable iniciar cuanto antes el proceso de adquisición de mobiliario, tal como se tiene proyectado. Dicho mobiliario deberá cumplir con los parámetros constructivos y de materiales mínimos exigidos por la normativa nacional vigente. Por la misma vía tendrá que evaluarse, a partir de la cantidad de unidades, la adquisición de mobiliario especial para otros tipos de soporte como discos, casetes, cintas, etc.

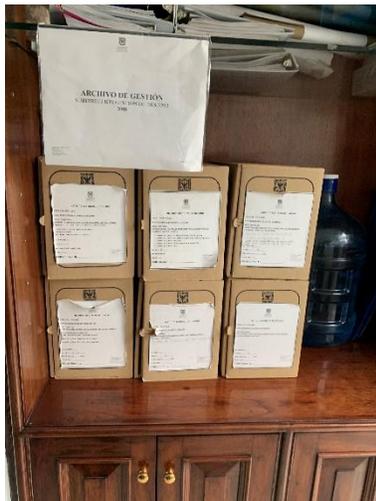
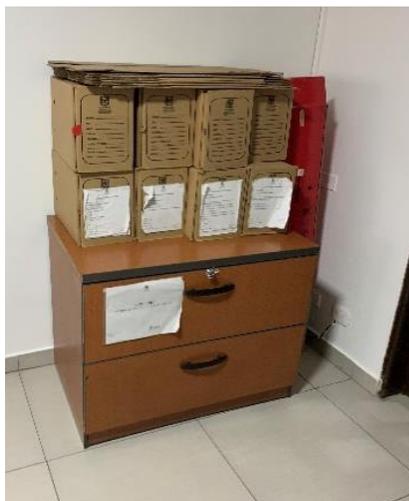
17 Archivo de gestión de la Subdirección de Gestión de Destino

Así mismo, el archivo de gestión de la dependencia de Gestión de Destino se encuentra sobre el mobiliario de oficina o dispuesta sobre los estantes de madera lo que no es seguro y apropiado para el almacenamiento documental, e implicara implementar mejoras en estas áreas.

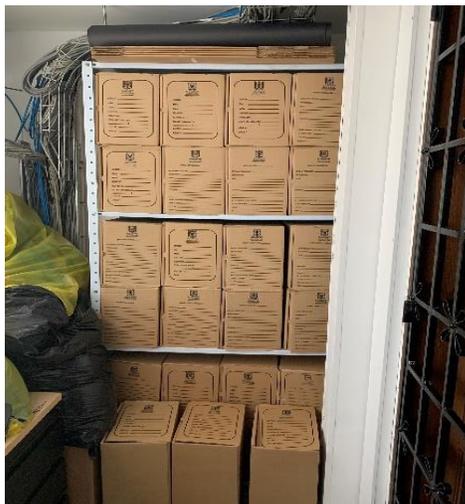
18 Archivo de gestión de Observatorio

Para la Oficina de Control Interno, Observatorio de Turismo, Control Disciplinario y Bienes y Servicios, el material documental se encuentra en estantería metálica abierta, en su defecto bandejas metálicas, que si bien no es el ideal apoyan el almacenamiento pero pueden ser objeto de mejora.
